## **Viljandi linna kergliiklusteede ligipääsetavuse hinnang**

**Töö nr 2021-T160**

**ARUANNE**

Tallinn 2022

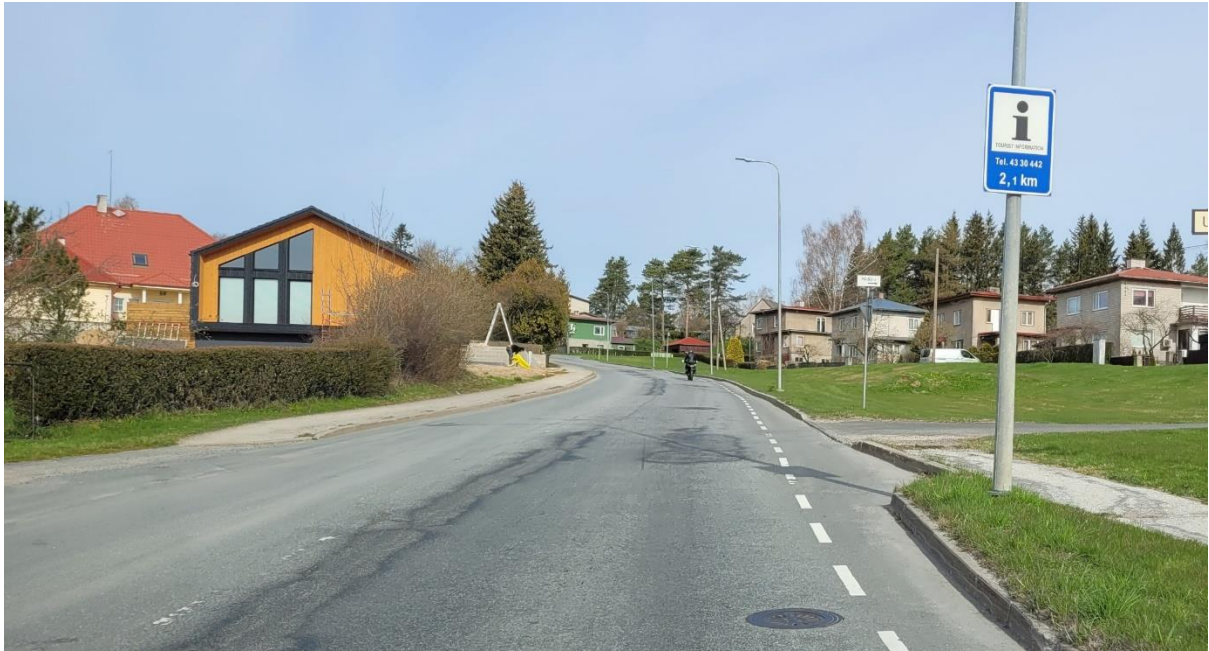
*Puudub sõidutee ületamise koht.*

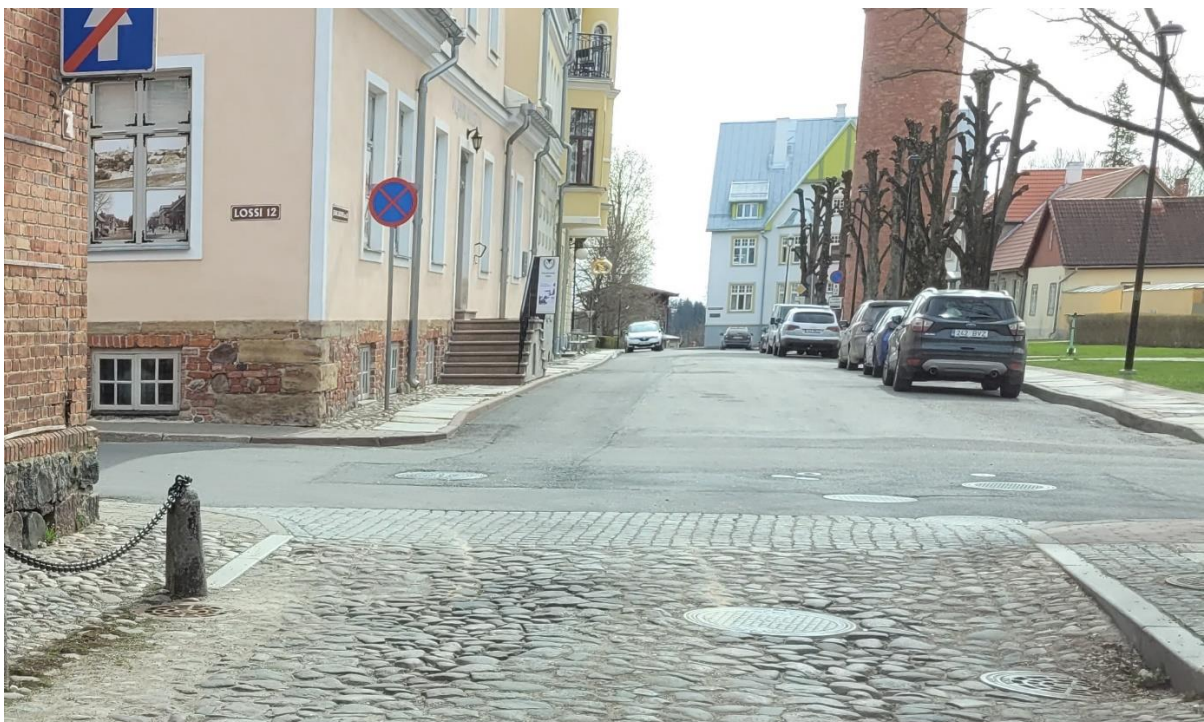
Kahel vaadeldud teelõigul on kasutatud kõnnitee teekattematerjalina ebasobivat kivisillutist.

*Ülekäiguraja teekattematerjalina on kasutatud ebatasast täringukivi.*

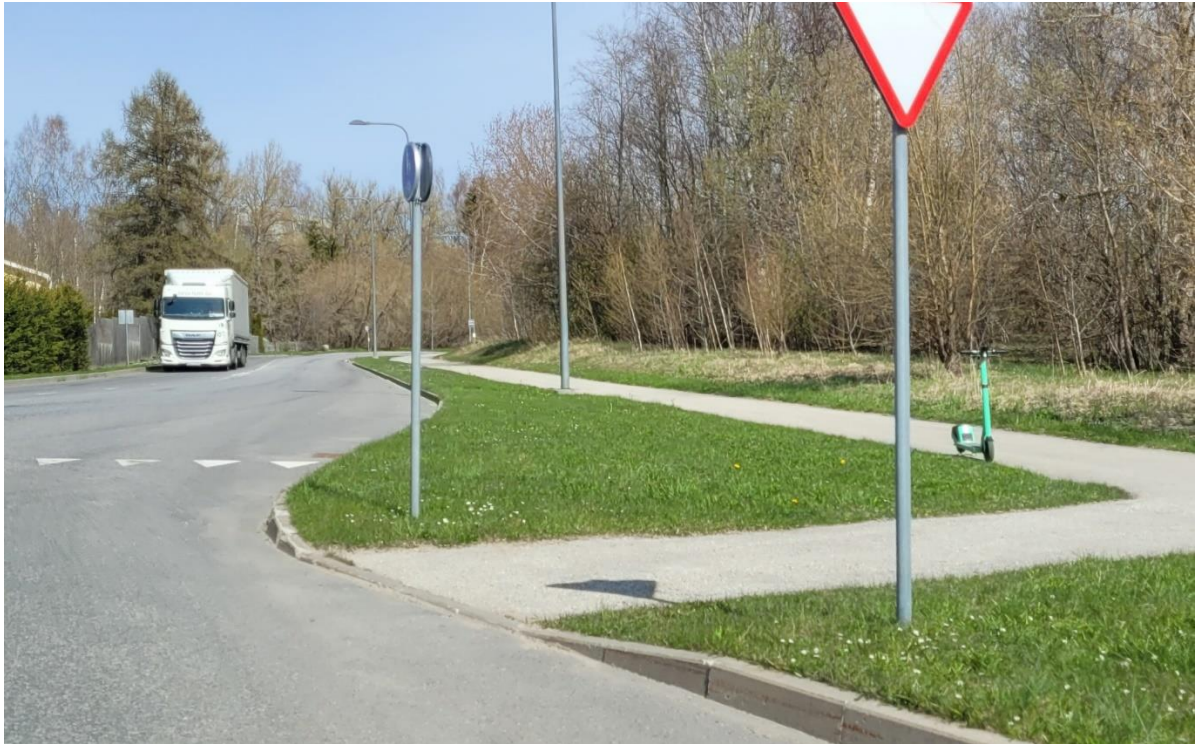
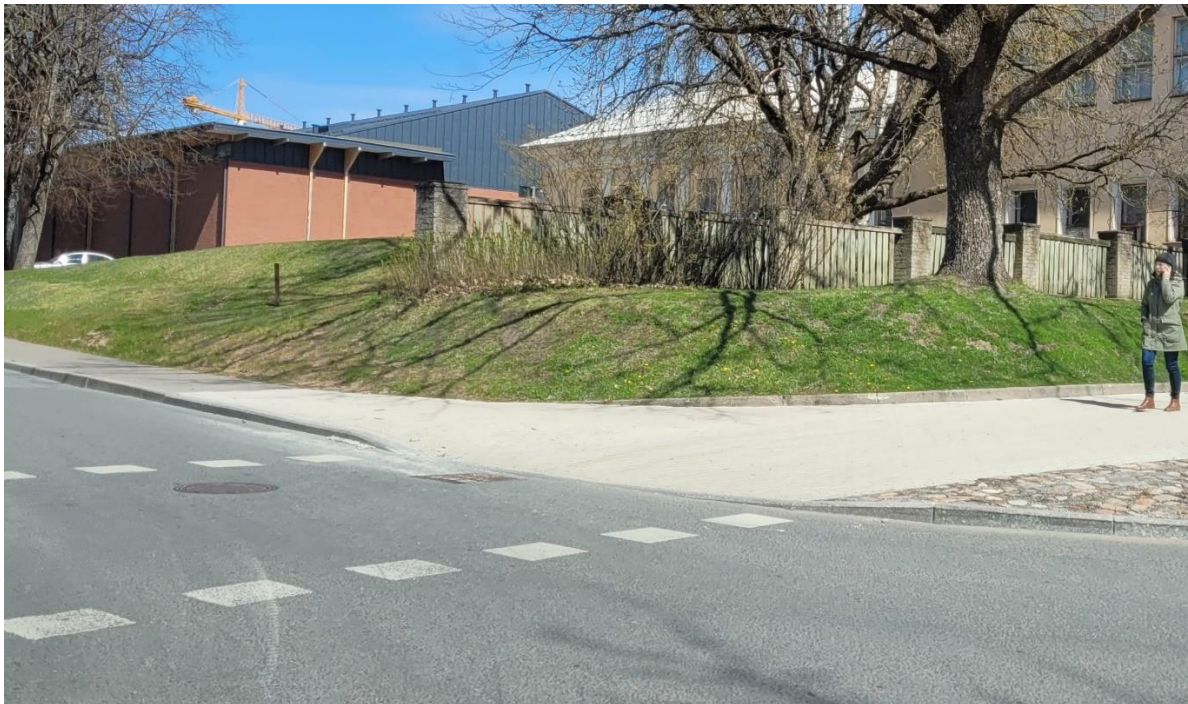
Arvukaks puuduseks on kergliiklusteel hoiatava kombatava, teekattest erinevat tooni reljeefse teekattematerjali puudumine, so 47 lõigul. Hiljuti ehitatud lõikudel on vastav tähistus üldjuhul olemas (mõnel pool küll nõuetele mitte vastav), kuid vanematel lõikudel see puudub.

*Ülekäiguraja algus ja lõpp ei ole tähistatud kergliiklusteel hoiatava kombatava, teekattest erinevat tooni reljeefse teekattematerjaliga.*

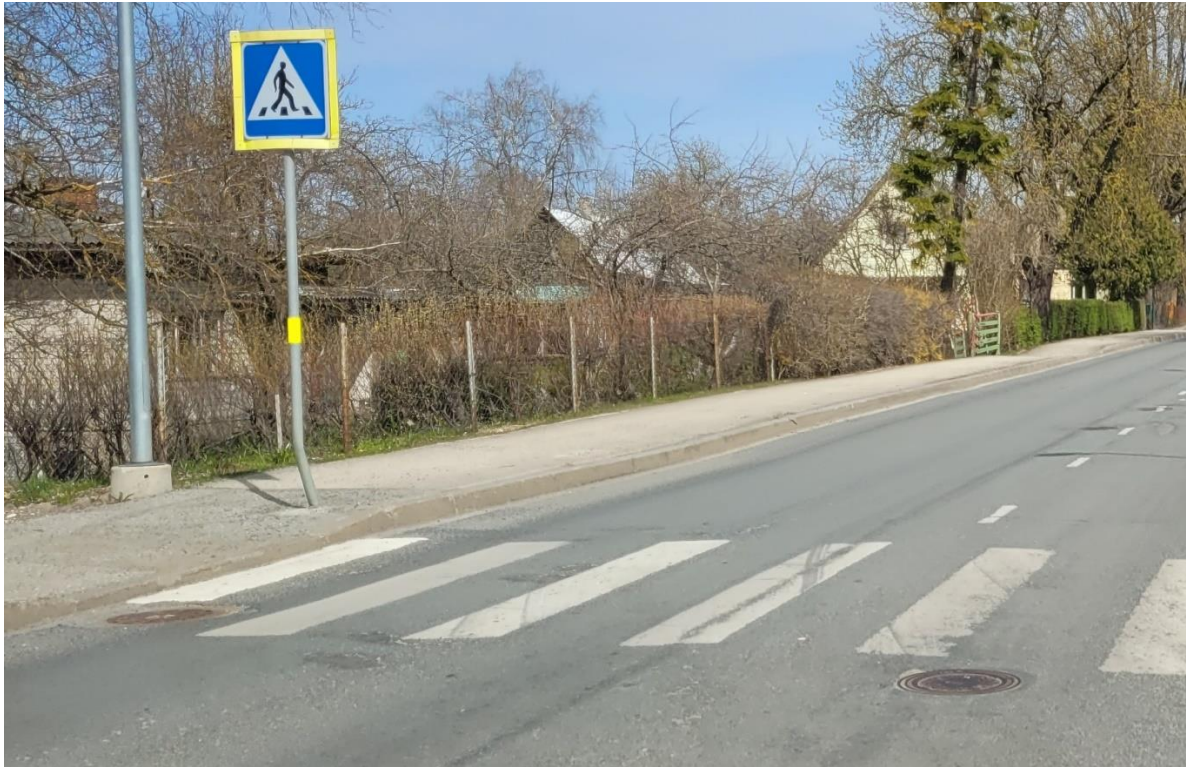
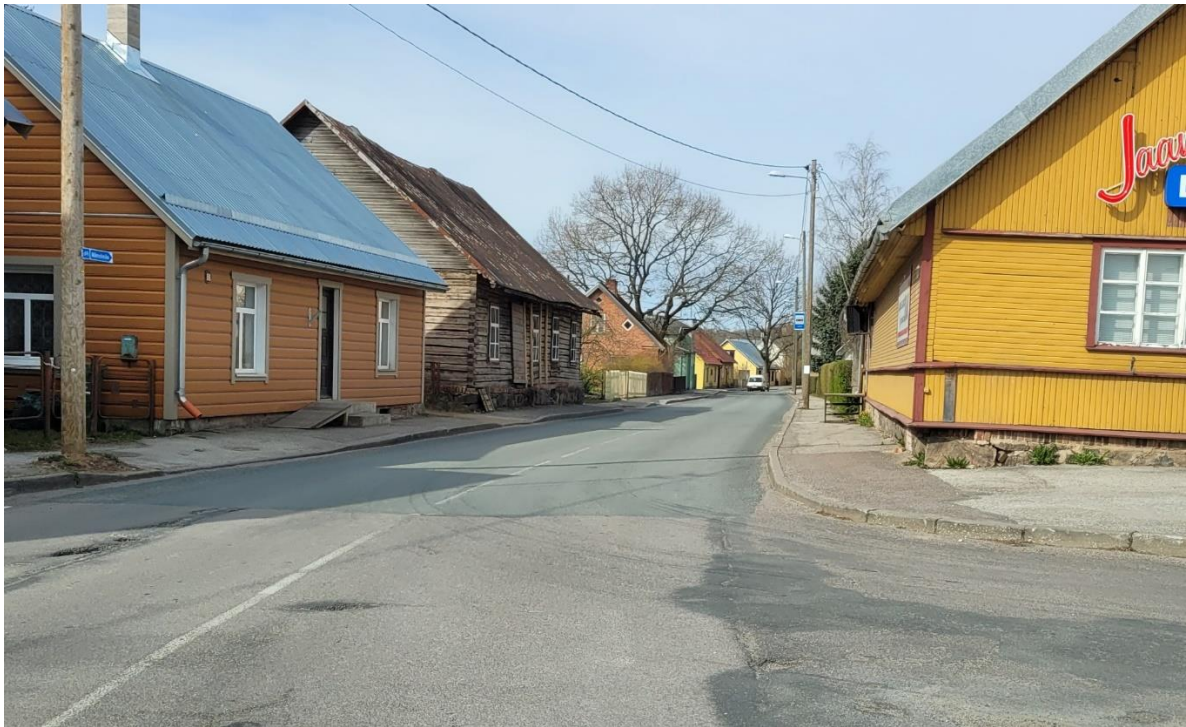
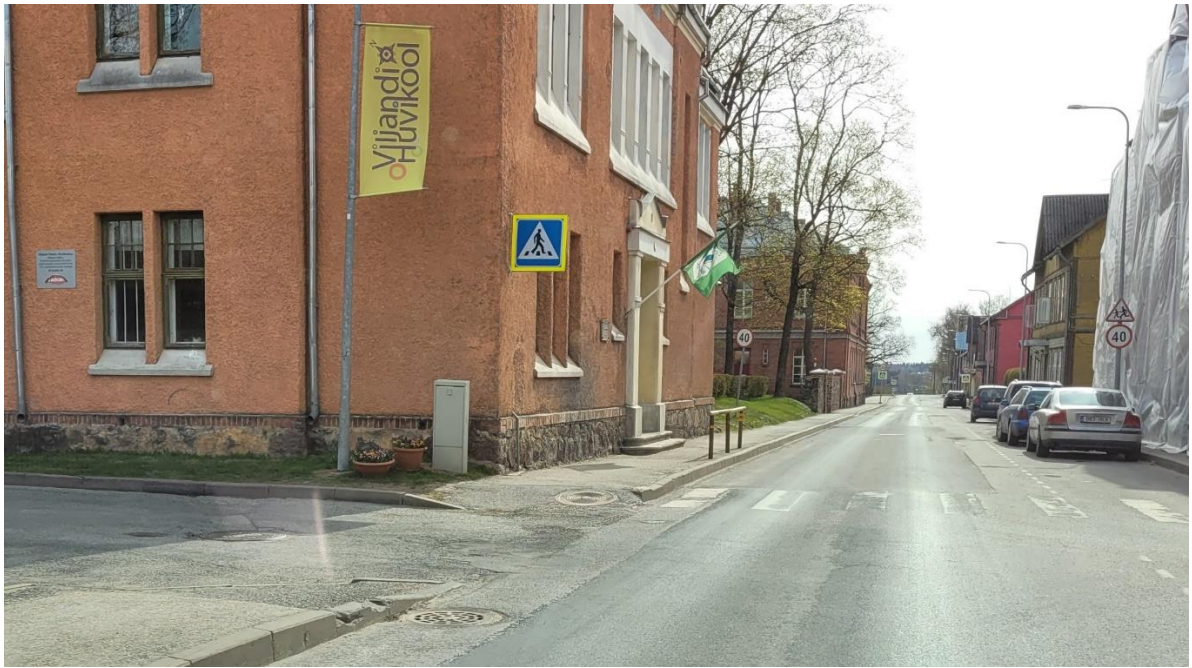
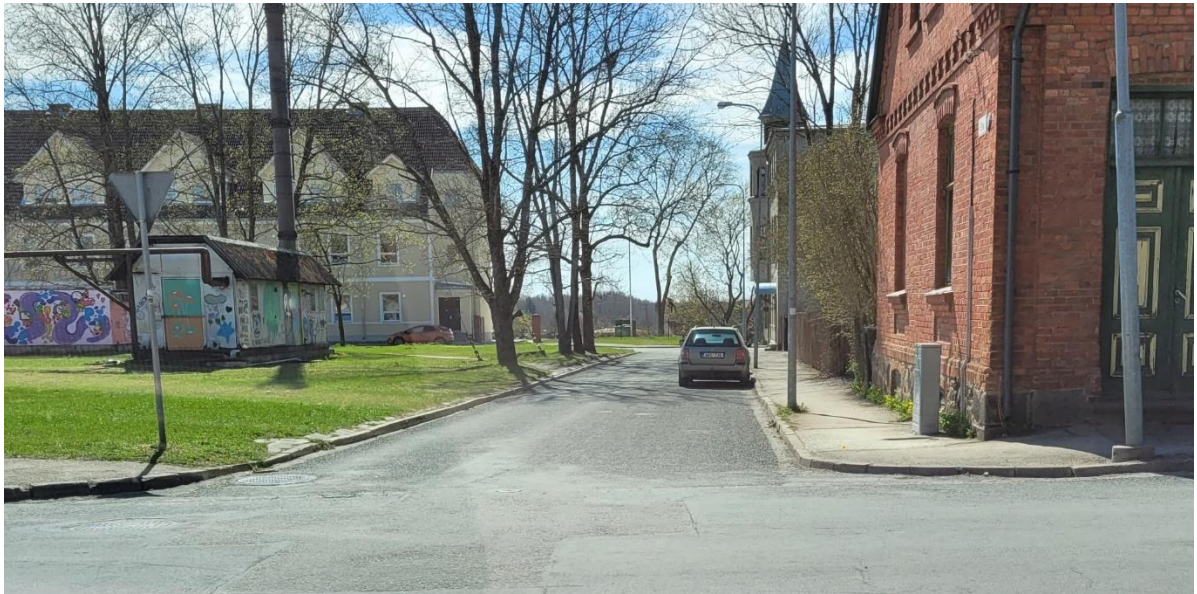
Samuti on sageli (54 lõigul) esinevaks puuduseks ülekäiguraja sujuv, ilma järskude ja teravate servadeta üleminek sõiduteelt kergliiklusteele, kus mitmel pool on äärekivid väga kõrged ning vaegliiklejale ületamatud, samas on ka alla lastud äärekivid siiski küllalt kõrged.

*Ülekäiguraja üleminek sõiduteelt kergliiklusteele peab olema sujuv, ilma järskude ja teravate servadeta.*

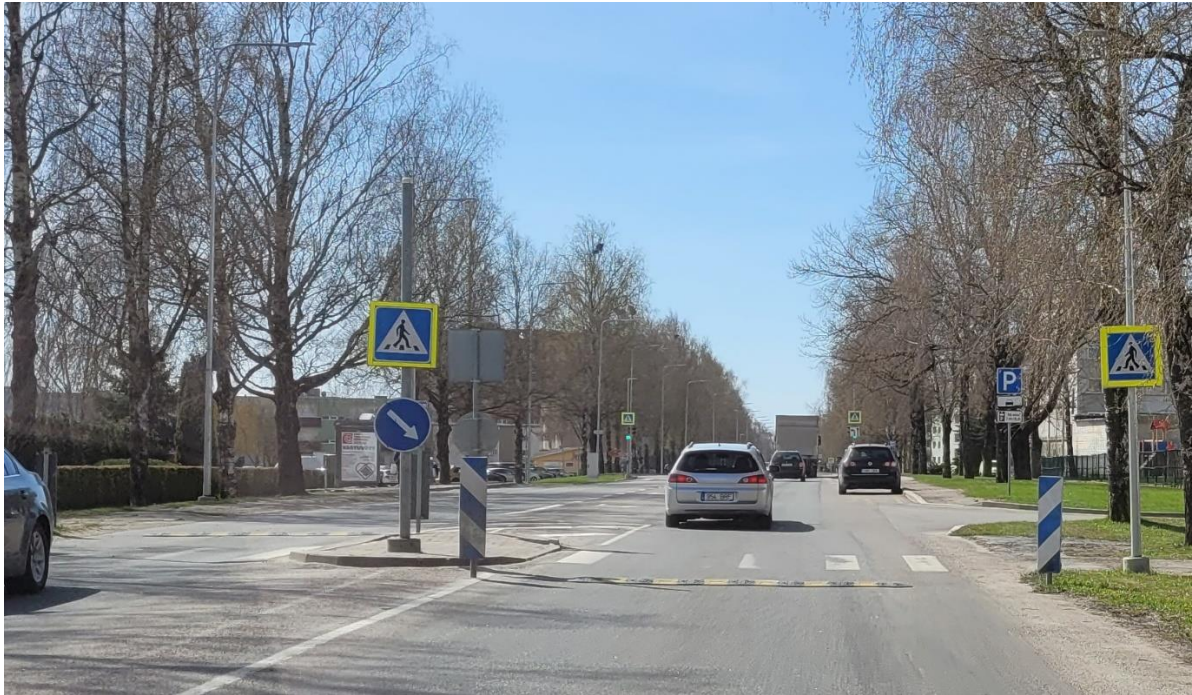
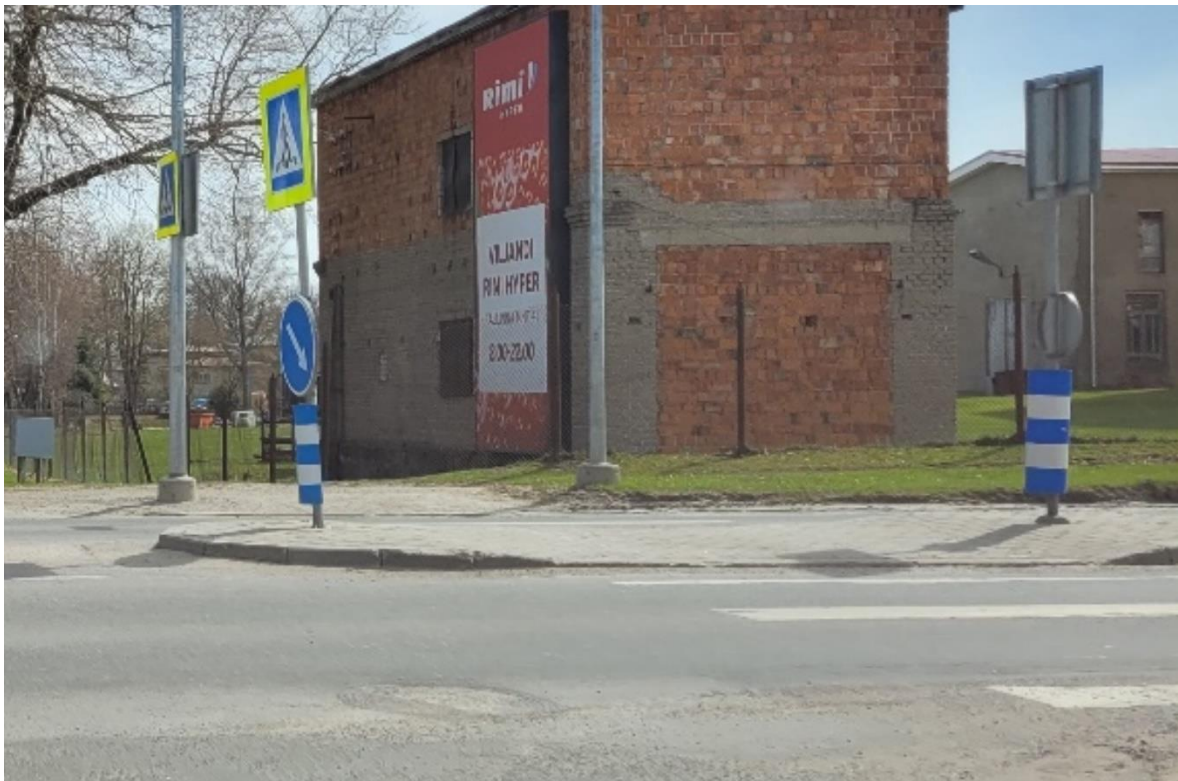
Läbitud teelõikudel on neljas asukohas ülekäiguraja ohutussaaired väiksemate mõõtmetega kui määrusega nõutud, üks ohutussaar ei ole tõstetud sõidutee pinnast kõrgemale ning kuues kohas ei ole ülekäiguraja ohutussaaarele minek sujuv.

*Sõiduteelt ülekäiguraja ohutussaarele minek peab ülekäiguraja ulatuses olema sujuv, ilma järskude ja teravate servadeta.*

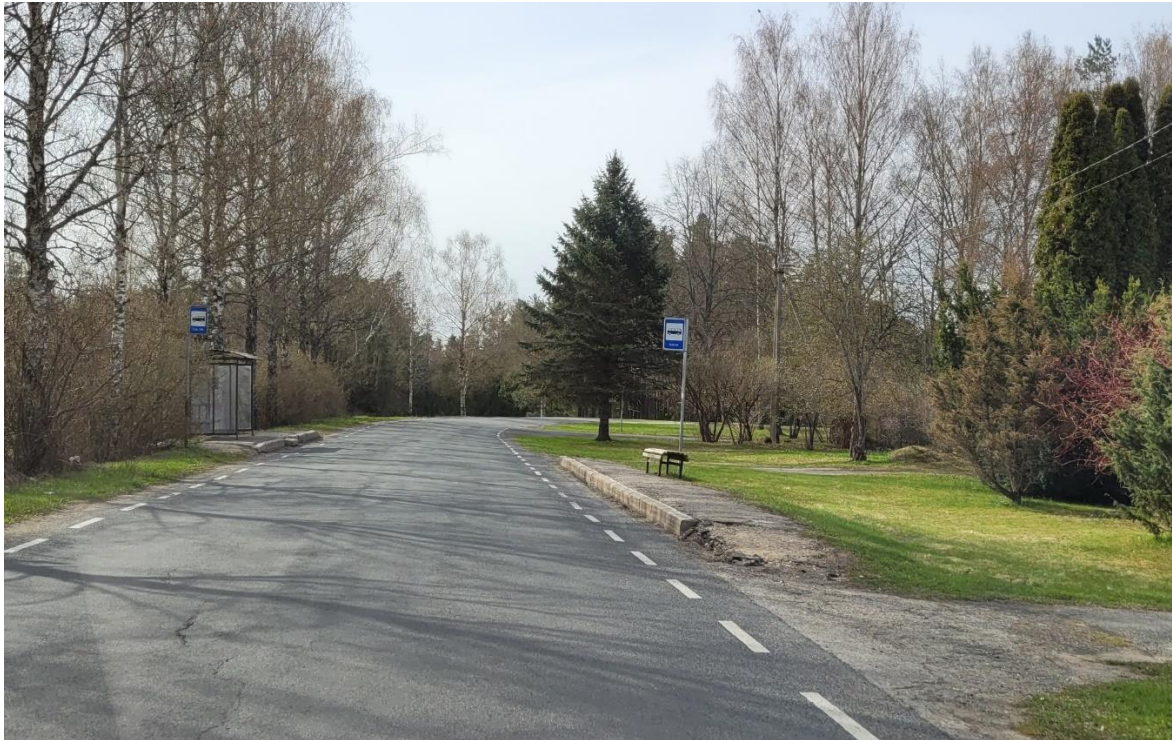
Läbitud lõikudel olid viies kohas juurdepääs ühissõiduki peatusele puudulik, mis tähendab, et eraldi juurdepääsu loodud ei ole ja võimalik oli ligi pääseda vaid üle muru või ebatasase teeääre kaudu.

Mitmel bussipeatusel puudub valgustus täielikult või osaliselt.

*Juurdepääsetavus on halb ning puudub valgustus.*

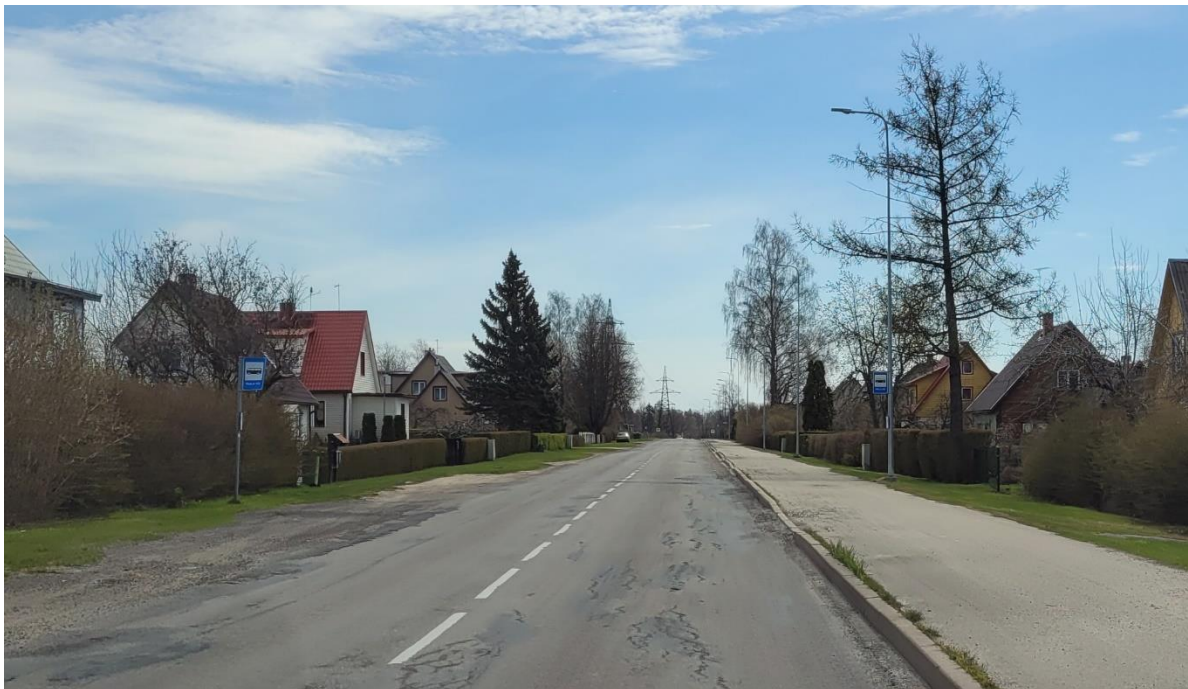
Vaatluste ajal oli suuremas osas peatustest puudu ühistranspordi kaart ning mõnel pool ka sõiduplaan.

*Peatuses puudub ühistranspordi kaart.*

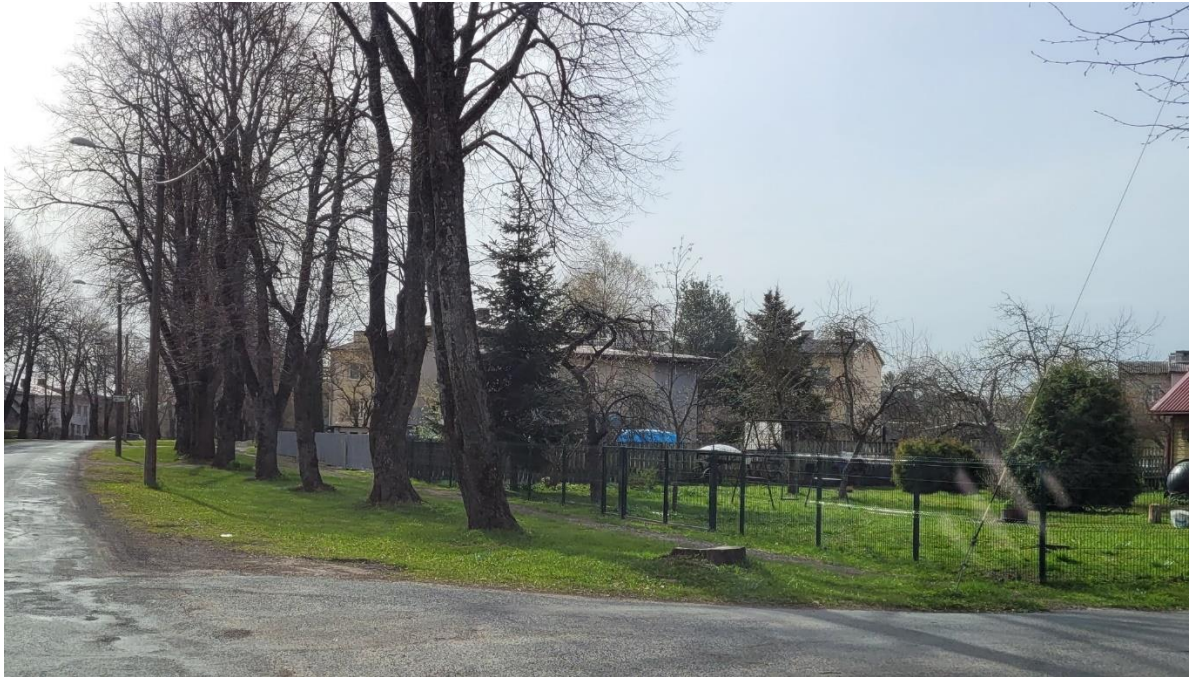
Puuduv kergliiklustee tuvastati 26 korral, kus nähti kergliiklustee vajadust olemasolevate teelõikude ühendamisel.

*Puudub kergliiklustee.*

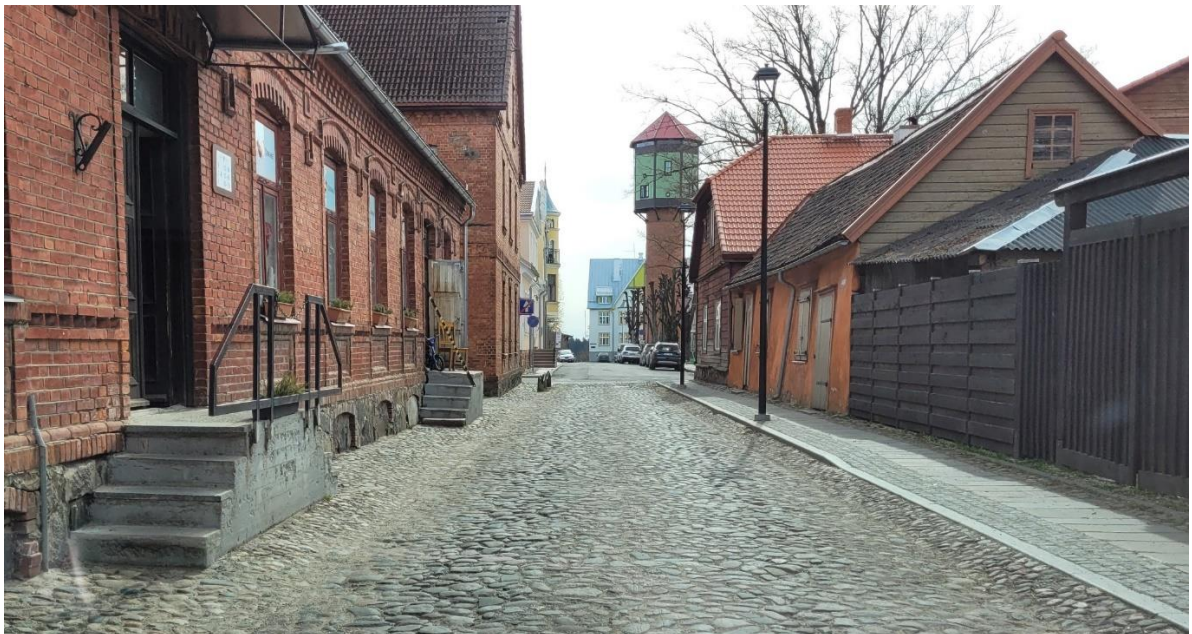
Olemasolevate kergliiklusteede vaatluste käigus tuvastati 27 lõigul kergliiklustee katte ebatasasus või mitte nõutud materjalist kattega, mis on sobimatu vaegliiklejatele.

*Kergliiklustee ei ole tasase pinnaga.*

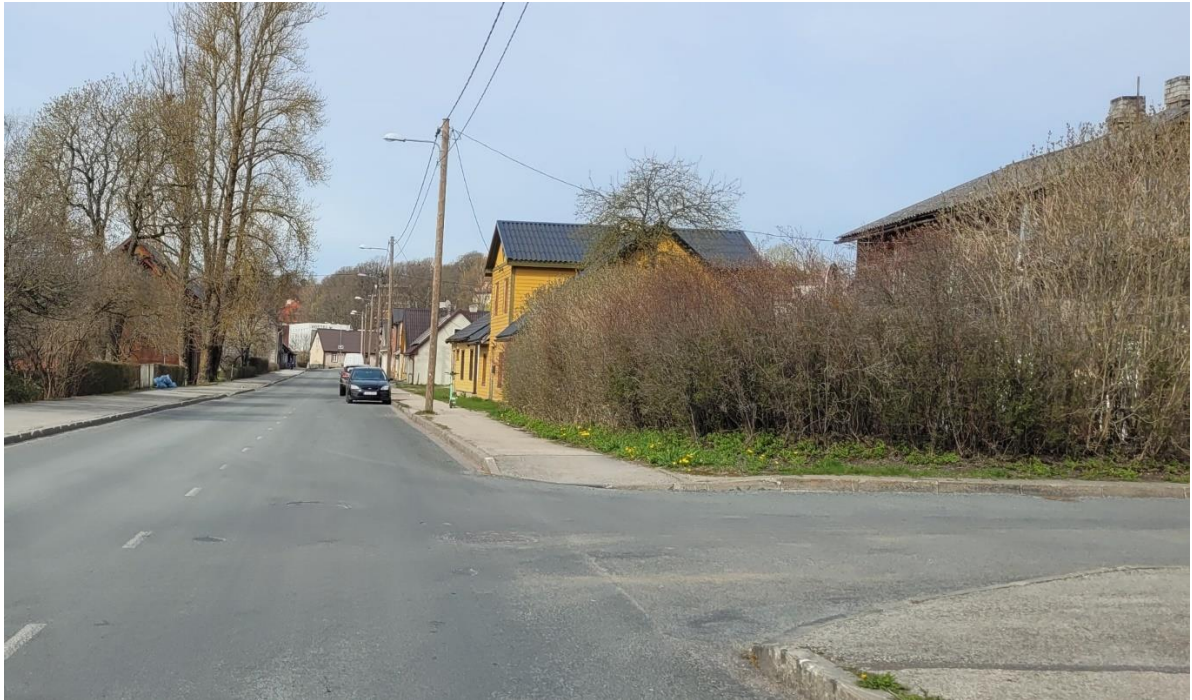
Olulise puudusena fikseeriti 24 kohas kergliiklustee piki- ja põikkallete mittevastavus ning 27 juhul kergliiklusteel asuvad takistused, mis vähendavad tee kasutuslaiust ja/või ei ole kontrastselt tähistatud.

1 Kergliiklustee pikikalle ületab 6 protsenti ja põikkalle 3,5 protsenti.

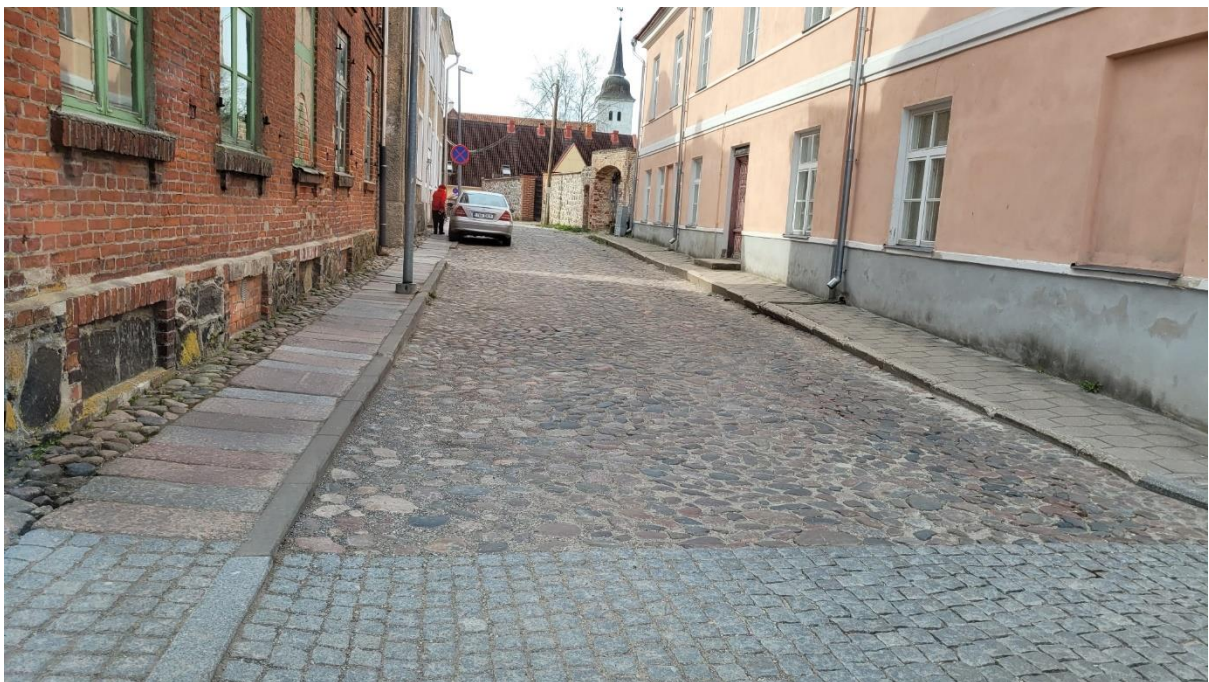
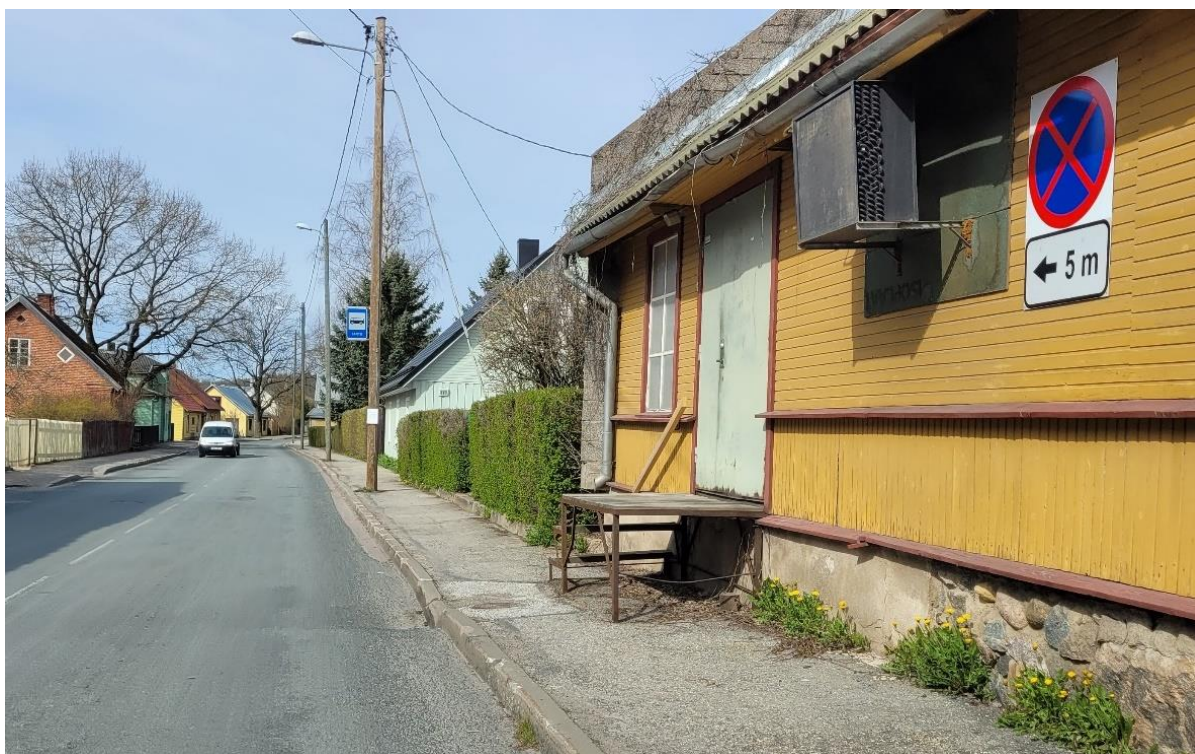
2 Kergliiklusteel on selle kasutamist takistavaid objekte ja eenduavad ehitiseosi, mis vähendavad tee kasutuslaiust alla 1,2 meetri.

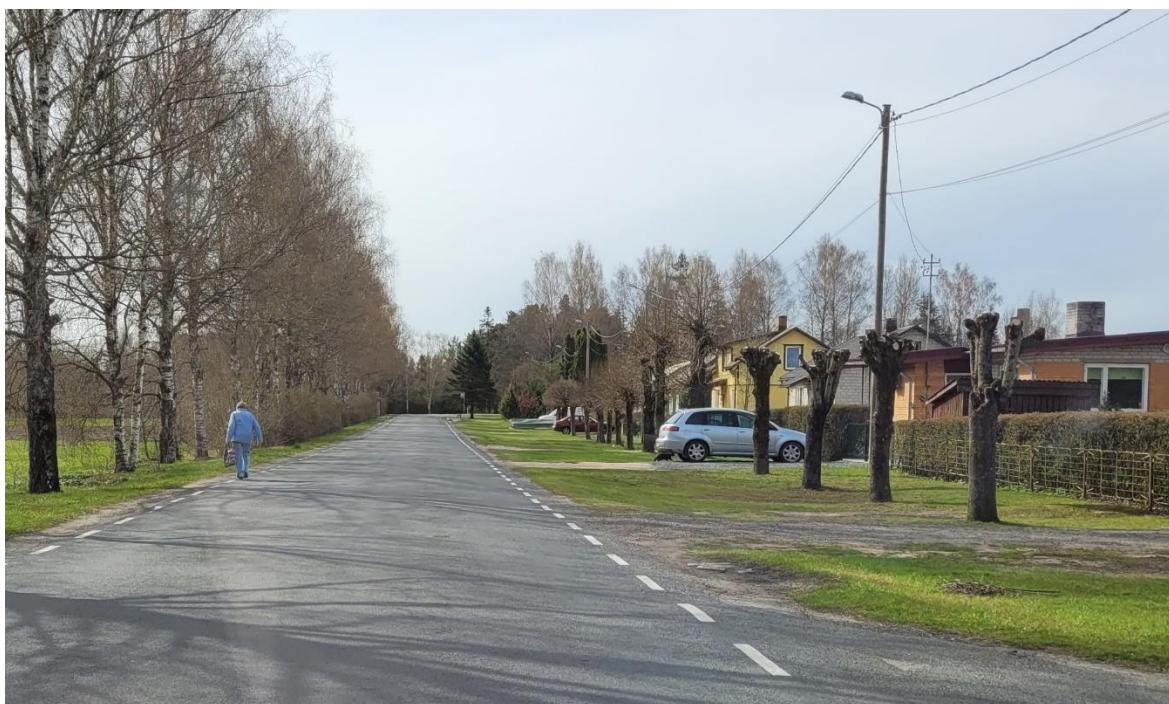
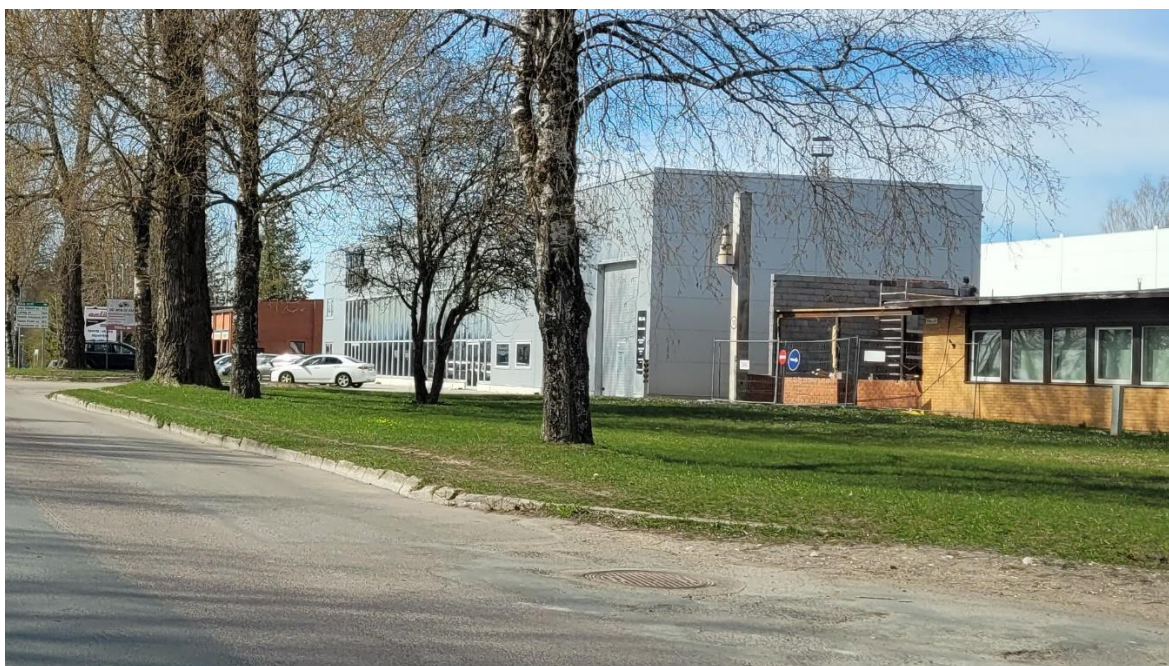
Puuduv või kitsas jalgteel ja/või kõnniteel tuvastati 45-l lõigul, kus nähti piisava laiusega jalgteel ja/või kõnniteel kergliiklustee vajadust olemasolevate teelõikude ühendamisel.

*Puudub jalgte ja/või kõnnitee.*

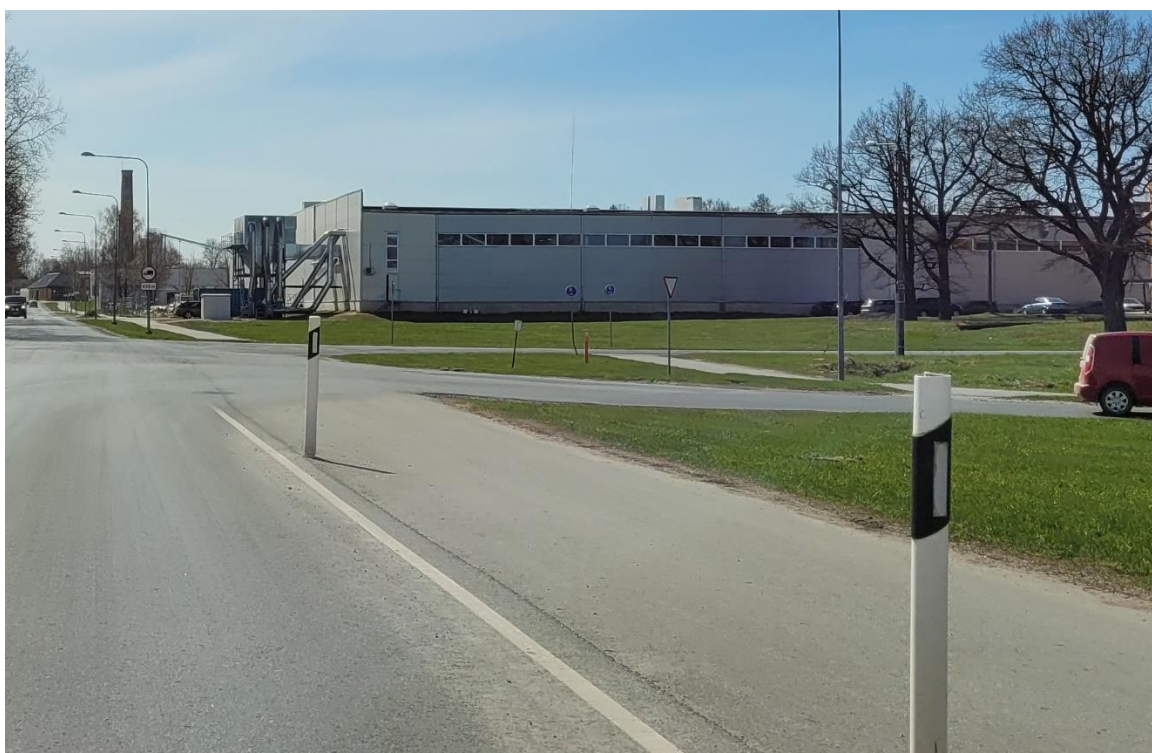
Neljas lõigus tuvastati, et kõnniteel ei ole sõiduteest eraldatud piisavalt kõrge äärekiviga.

*Kõnnitee ei ole ehitatud sõidutee pinnast kõrgemale ega eraldatud sõiduteest vähemalt 60 millimeetri kõrguse äärekiviga.*

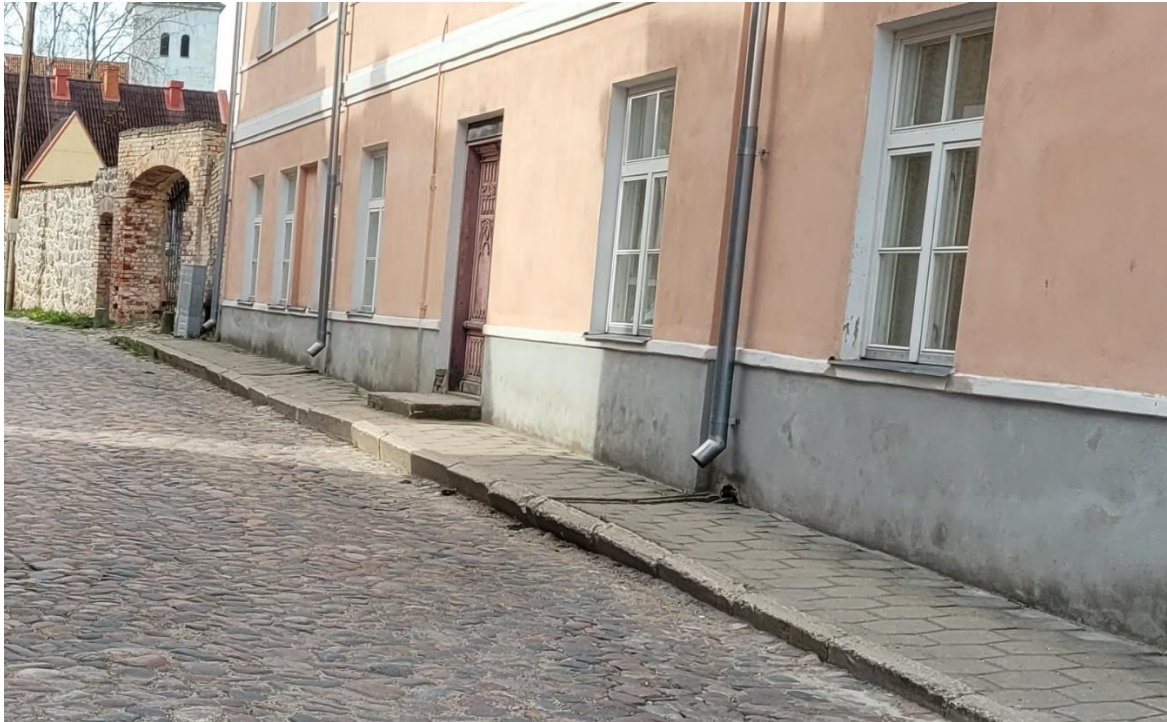
Jalgteelt ja kõnniteelt vee ärajuhtimiseks on 21 juhul kasutatud mitte nõuetele vastavaid renne.

*Jalgteelt ja kõnniteelt vee ärajuhtimiseks on kasutatud lahendust, mis ei taga puudega inimese erivajadust arvestava takistuseeta liikumisega.*

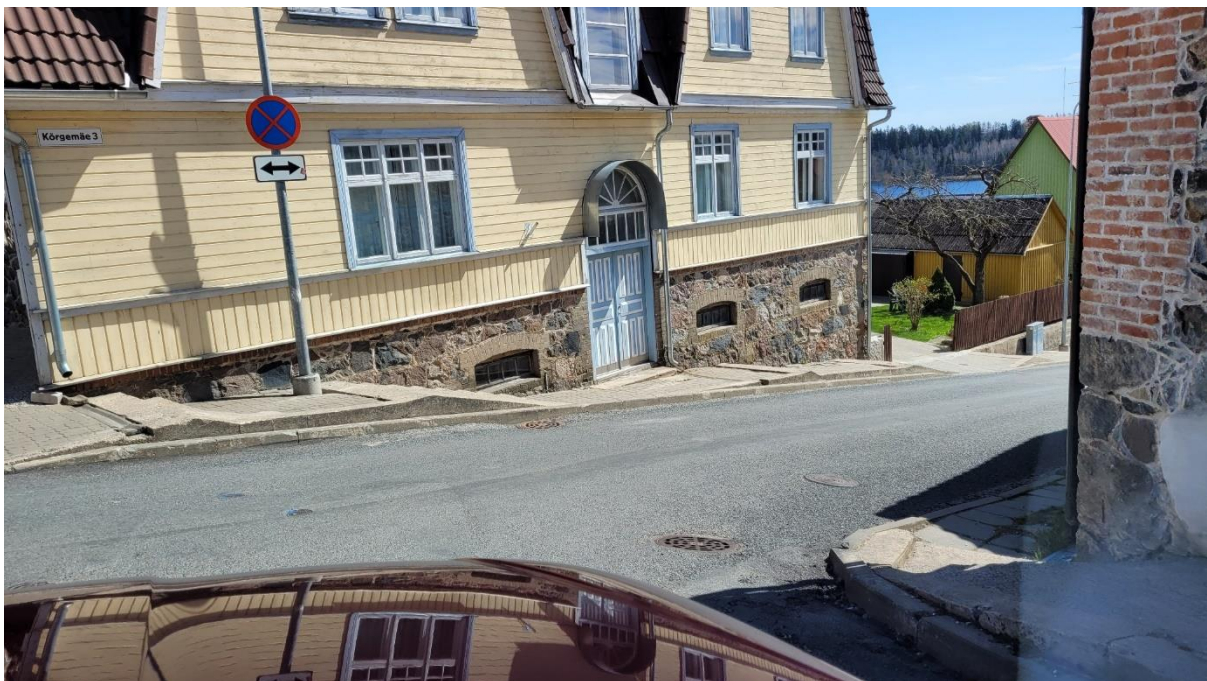
Treppide puhul tuvastati viiel juhul puuduv käsipuu.

*Puudub trepi käsipuu.*

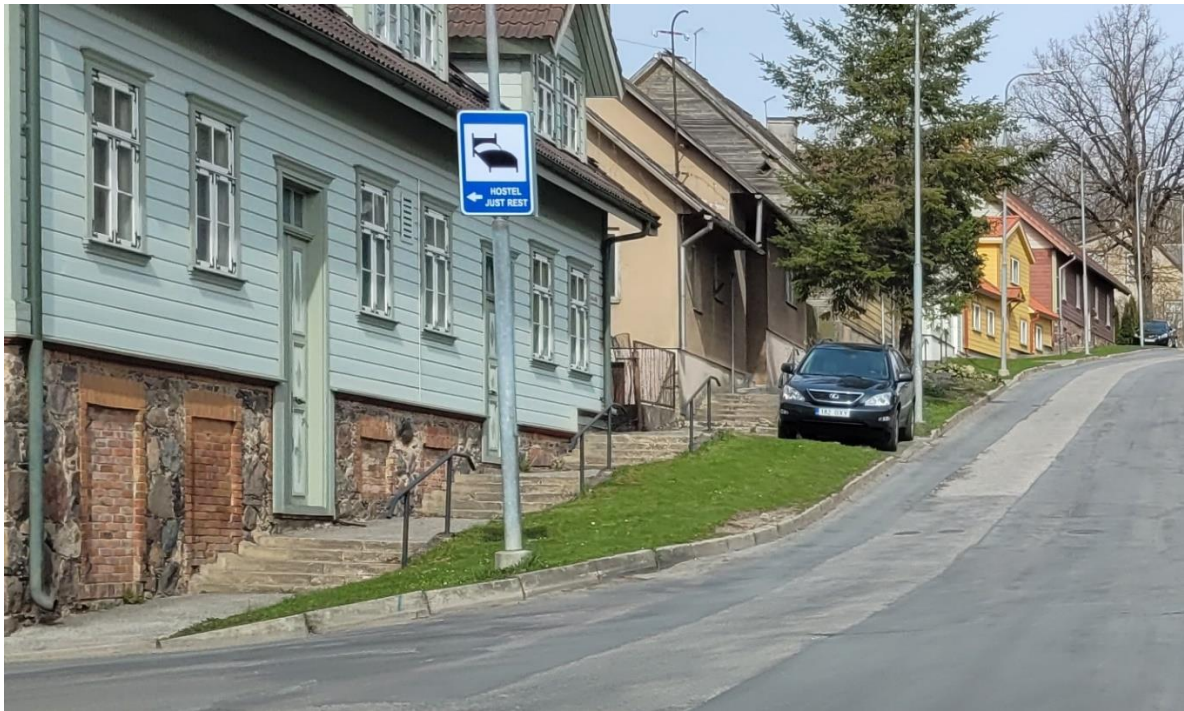
Paigaldatud käsipuudel puudus seitsmel juhul dubleeriv käsipuu.

*Puudub dubleeriv käsipuu 700 millimeetri kõrgusel.*

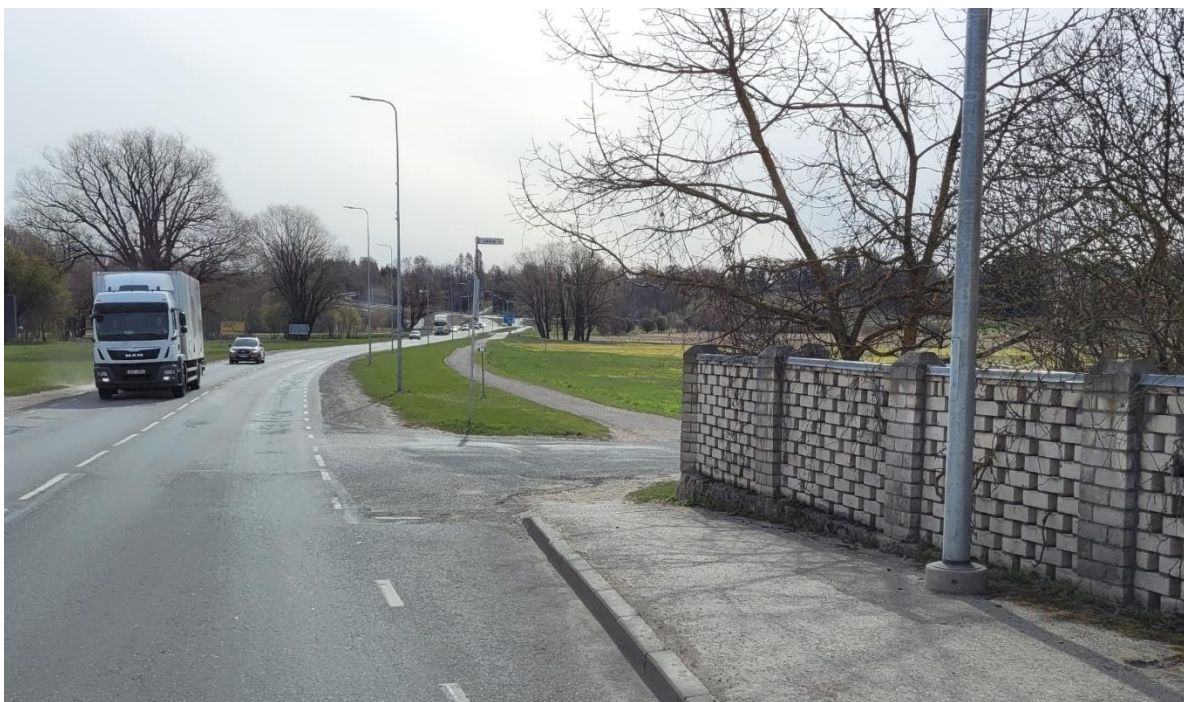
*Langusel asuvalt kõnniteelt puudub nähtavus sõiduteele.*
